# Informe termogràfic del municipi de L'Hospitalet de Llobregat

## Data de realització:

13/11/07

Càmera ThermoCAM E300  
(FLIR Systems)

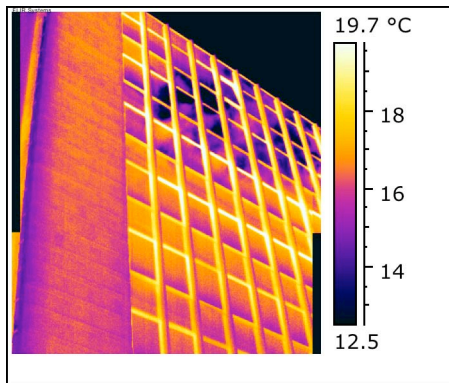
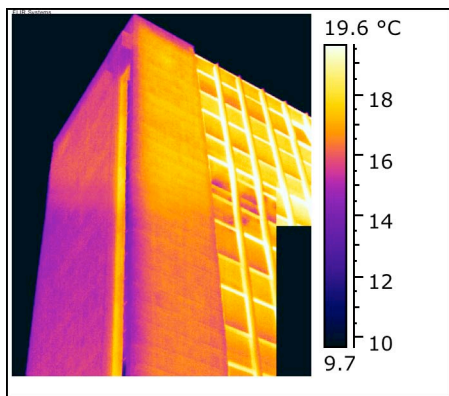
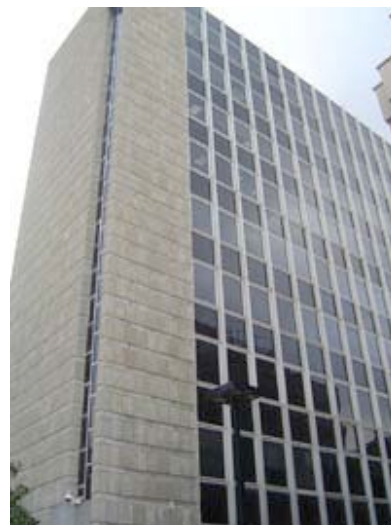
### 1. Edifici B de l'Ajuntament.

*Edifici 1. Hospitalet de Llobregat. Façana d'un dels edificis d'oficines municipals. Els vidres de la part superior estarien reflectint fonts més fredes de l'entorn, mentre que els de la part inferior mostrarien la seva temperatura real. En el lateral de l'edifici s'observa una diferència tèrmica entre la part superior i la inferior.*

En principi no es detecten irregularitats d'aïllament o altres patologies. Per tal de valorar si la diferència de temperatura en façana en el lateral és realment una qüestió estructural o de funcionament i no una qüestió de muntatge fotogràfic, caldria més informació sobre l'edifici i el seu ús.

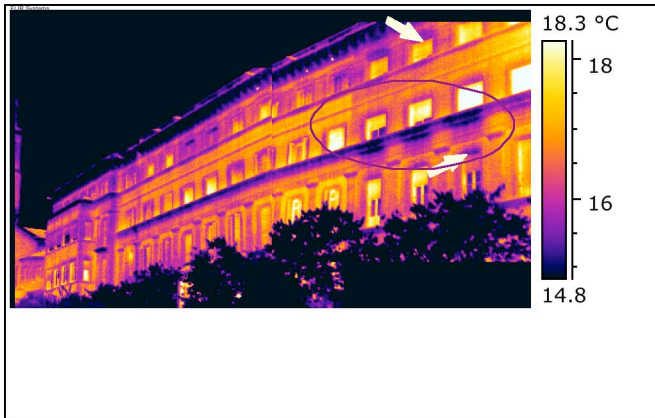
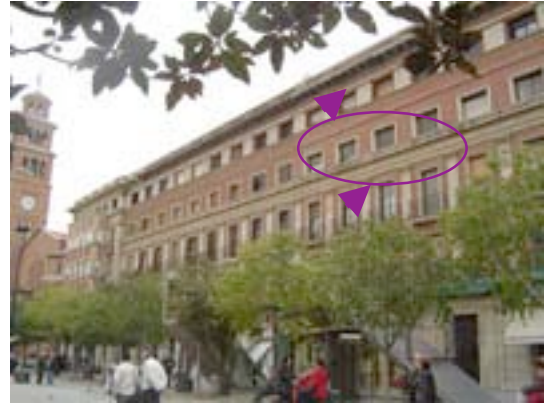
## 2. Blocs de pisos.

**Edifici 2. Hospitalet de Llobregat.** Façana d'una filera de blocs de pisos als que podem apreciar algunes qüestions habituals com ara les faltes d'aïllament a les caixes de persiana (fletxes blanques). També s'observen unes zones fosques a la part inferior d'algunes de les finestres.

Les mancances d'aïllament detectades són molt comunes, i bàsicament es podria recomanar parar-hi esment en cas d'una futura rehabilitació. Pel que fa a les zones fredes, tal vegada es podrien associar a la presència d'humitats.

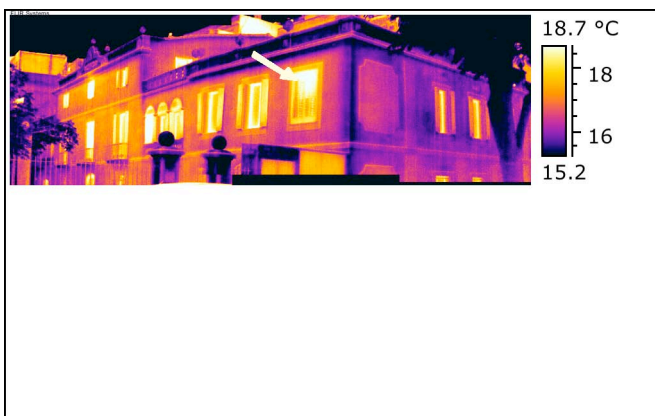
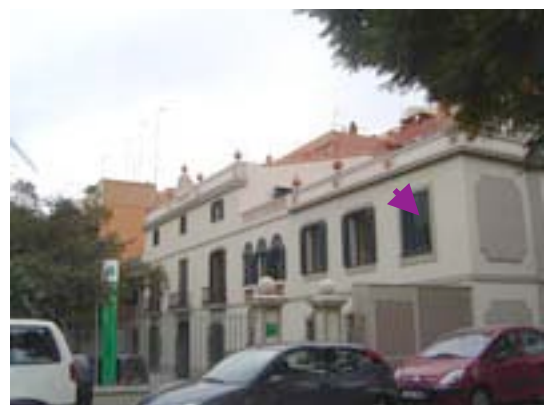
## 3. Edifici Ca N'Arús.

**Edifici 3. Hospitalet de Llobregat.** En aquesta construcció històrica no s'observen patologies tèrmiques més enllà de les pèrdues de calor a través de les finestres. Els vidres es trobarien a unes temperatures uns dos graus centígrads superiors a les del parament adjacent.

Els vidres tenen una major capacitat de transmissió tèrmica que no pas els paraments opacs, i per tan, són menys aïllants. El seu aïllament és de gran importància per a millorar la sensació de confort i reduir les pèrdues de calor, ja que actuen com a ponts tèrmics, és a dir, zones de la façana per on el calor escapa més ràpidament. Tot i que en aquest cas en concret l'estructura de l'edifici i els vidres no semblen especialment ineficients, el termograma ens recorda com aquests "forats" a la pell de l'edifici deixen escapar el calor.

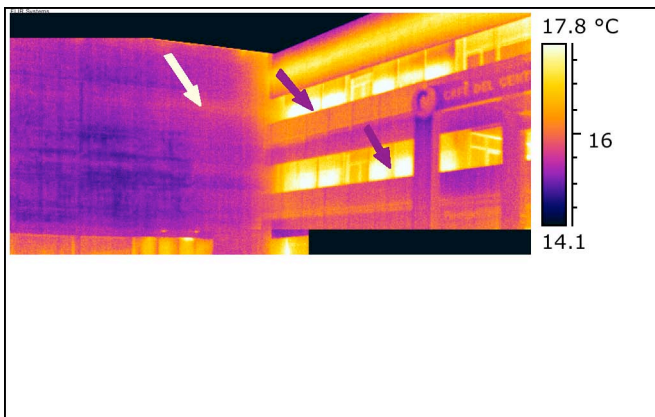
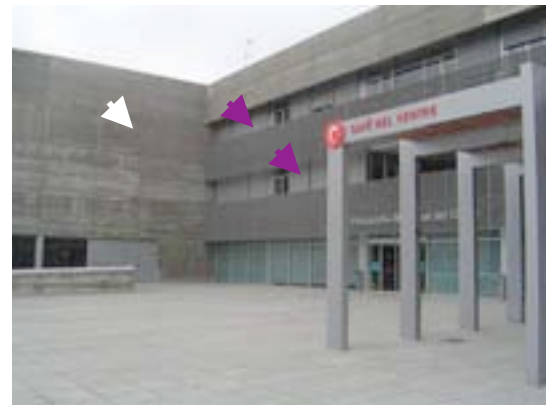
### 4. Poliesportiu Centre

*Edifici 4. Hospitalet de Llobregat. A la façana d'aquestes instal·lacions esportives s'aprecien molt feblement algunes qüestions estructurals (fletxa blanca) i de nou les pèrdues de calor a través de les obertures (fletxes lila).*

No es detecten patologies greus i bàsicament es pot destacar el tema dels vidres. Les pèrdues energètiques a través d'aquestes obertures sempre seran menors si es disposa de dobles vidre i marcs amb trencament de pont tèrmic. Tot i que l'ús d'aquest espai no és comparable al d'un habitatge particular, també s'hi solen mantenir condicions de confort a través de sistemes de climatització actius, de manera que com millor energèticament sigui l'embolcall menor serà el consum energètic associat.

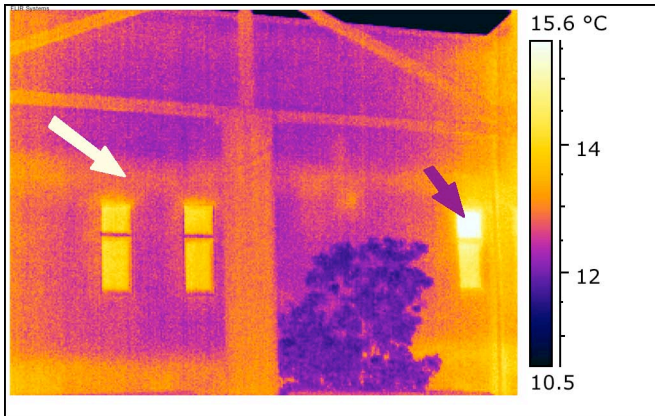
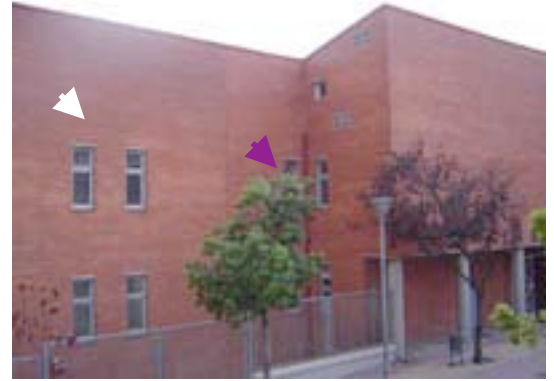
## 5. Escola La Carpa.

*Edifici 5. Hospitalet de Llobregat. A la façana d'aquesta escola podem destacar com s'observa l'estructura subjacent (fletxa blanca) i com a través de finestres obertes podem veure fuites de calor molt evidents.*

Es perceben les esmentades problemàtiques habituals, però en principi no es detecta cap anomalia crítica.

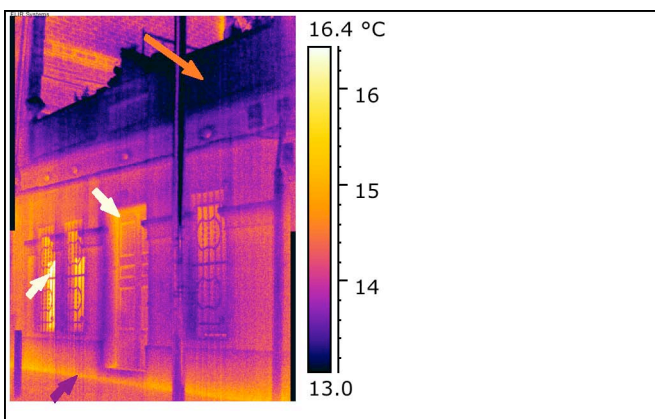
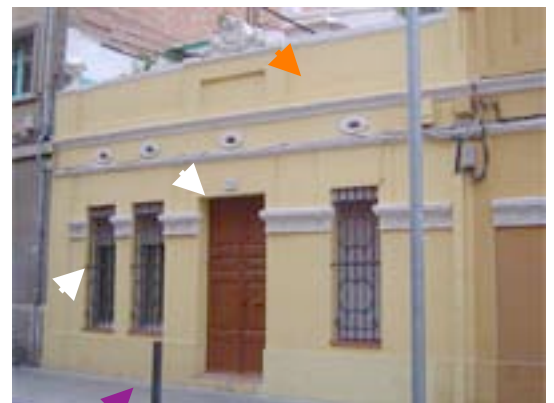
## 6. Casa unifamiliar antiga.

*Edifici 6. Hospitalet de Llobregat. A aquest habitatge unifamiliar veiem com la barana de la terrassa superior apareix més freda en no tenir un espai climatitzat darrere seu. També observem les fuites de calor a través de les finestres, de les juntes de la porta i de la unió de l'estructura amb el terra.*

S'observen patologies habituals relacionades amb sobretot amb les infiltracions d'aire, habituals a construccions d'una certa antiguitat. Es consideraria que no són crítiques, tot i que convé sempre mantenir en bon estat els tancaments de portes i finestres per a reduir aquestes pèrdues, tant amb el manteniment dels marcs com amb la instal·lació de burlets aïllants, ja que es tracta d'una acció accessible que pot reduir la despesa energètica en climatització un 10 %.

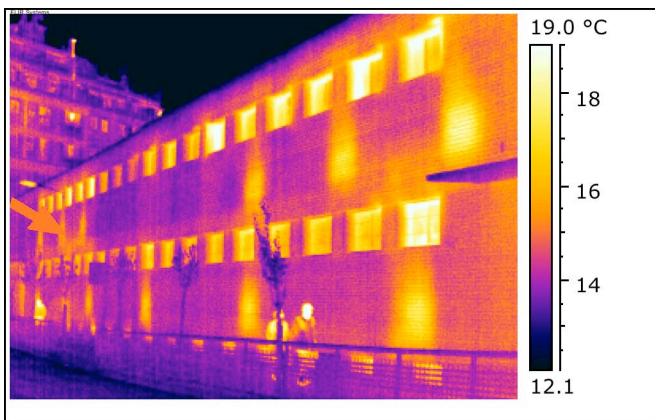
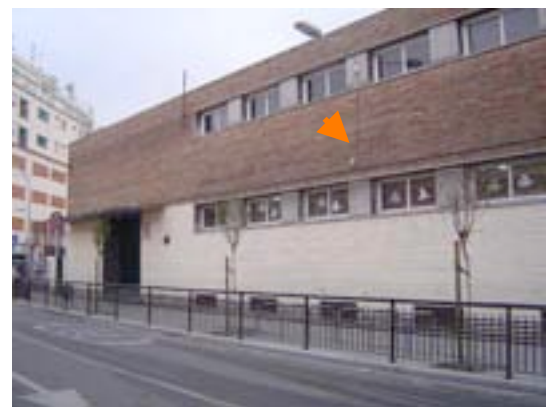
### 7. CEIP Ramón y Cajal.

**Edifici 7. Hospitalet de Llobregat.** La façana d'aquesta escola mostra amb claredat tota un sèrie de taques calentes de forma similar a distàncies bastant regulars que es poden relacionar amb el sistema de calefacció.

L'aïllament de façana d'aquest edifici seria força millorable, ja que permet fins i tot observar les instal·lacions d'aigua calenta darrera seu. S'estaria perdent bona part del calor que estarien emetent els

radiadors directament a través de la paret. Una futura rehabilitació aplicant aïllament de façana permetria reduir aquestes pèrdues energètiques i per tant reduir el consum d'energia realitzat per obtenir el mateix nivell de confort.

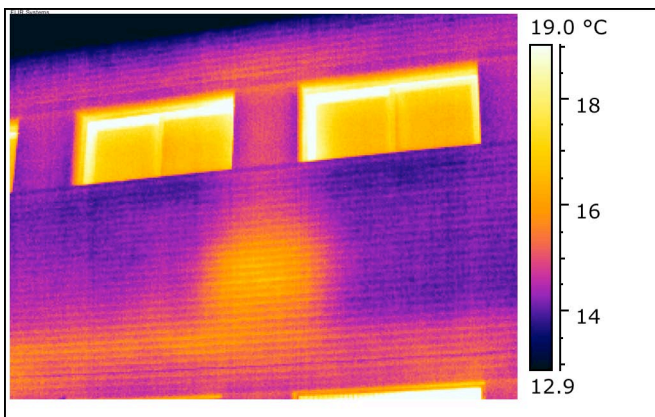
**Edifici 7. Hospitalet de Llobregat.** Detall en el que observem la calor despresada pel radiador així com les conduccions d'aigua calenta.

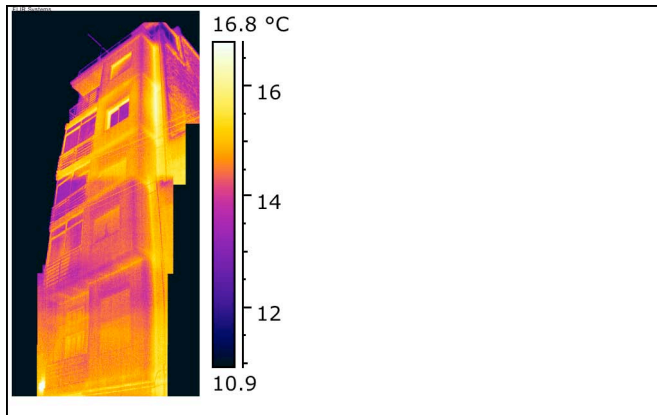
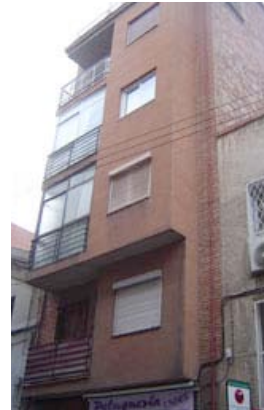
## 8. Habitatge plurifamiliar.

**Edifici 8. Hospitalet de Llobregat.** A la façana d'aquest bloc d'habitatges particulars no s'observen diferències tèrmiques destacables. A la part superior podríem observar alguns elements estructurals (fletxa lila), i un cert efecte de pont tèrmic o bé un efecte de circulació de l'aire que fa aparèixer una franja calenta a la cantonada (fletxa blanca).

En principi no es detecten patologies tèrmiques en quant a aïllament.

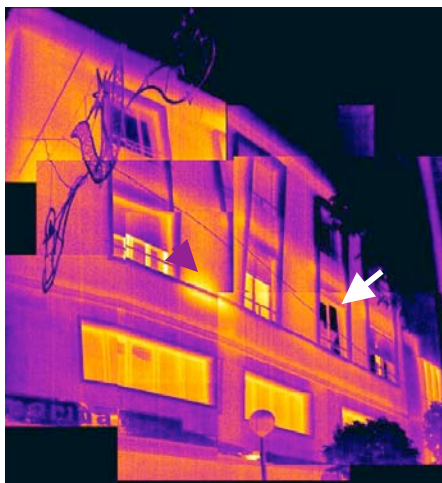
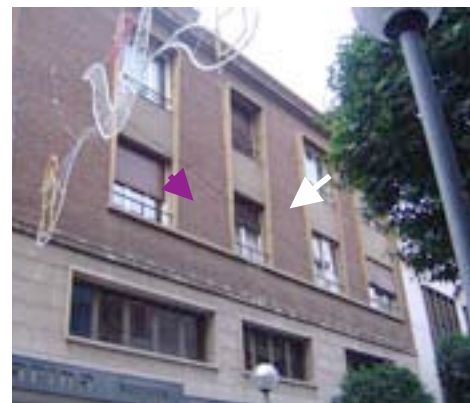
## 9. Habitatge.

**Edifici 9. Hospitalet de Llobregat.** A la façana d'aquest habitatge es detecta una zona calenta (fletxa lila) que es podria relacionar amb la presència d'un sistema de calefacció. També s'aprecien qüestions estructurals (fletxa blanca).

Si la zona calenta estigués relacionada amb la presència d'un sistema de climatització, segurament un millor aïllament en façana permetria reduir les fuites i per tant l'energia que utilitzen els sistemes de climatització actius.

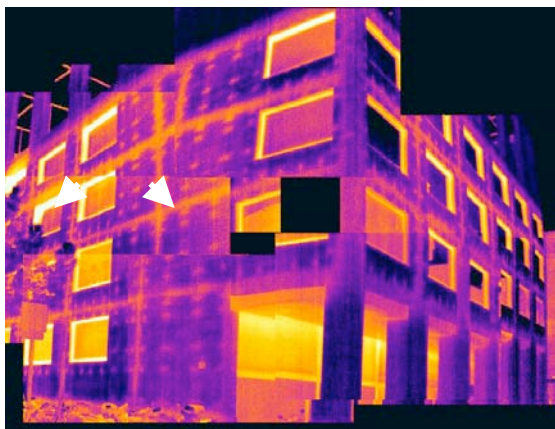
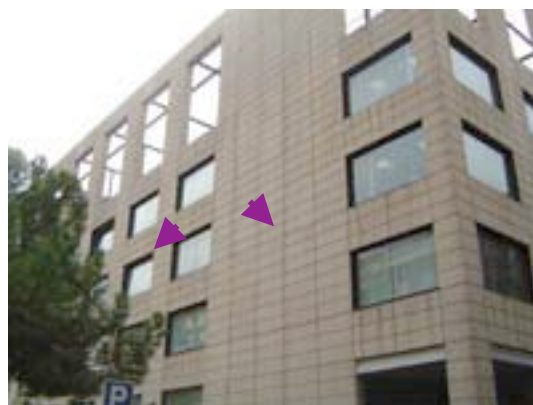
### 10. Edifici municipal d'oficines del C/ Migdia.

*Edifici 10. Hospitalet de Llobregat. En aquest edifici d'oficines municipal s'observen elements estructurals invisibles a ull nu, així com les pèrdues de calor a través de les obertures de vidre.*

No es destaca cap consell concret. Un estudi quantitatiu més a fons permetria valorar si els elements estructurals actuarien com a ponts tèrmics i l'eficiència dels envidriats. També recordar les necessitats de mantenir temperatures de climatització moderades.

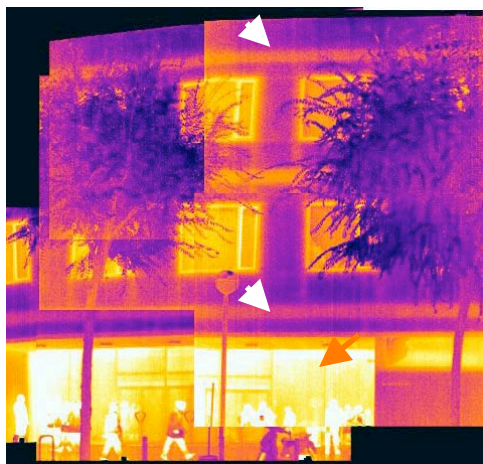
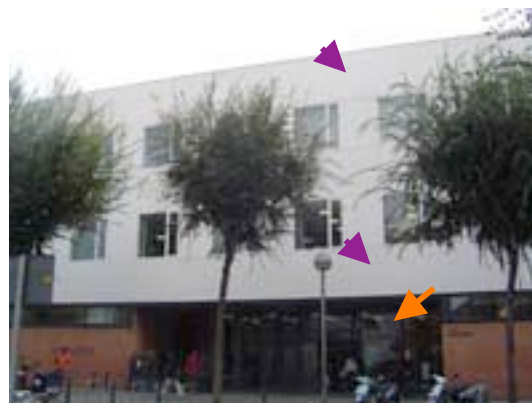
### 11. Edifici municipal d'oficines del C/ Girona.

*Edifici 11. Hospitalet de Llobregat. Al termograma podem observar elements de l'estructura subjacent (fletxa blanca) i de nou la temperatura dels vidres, que indicaria majors pèrdues de calor que les del parament opac (fletxa lila).*

Es perceben qüestions habituals. Ja que sovint aquests espais romanen excessivament climatitzats, és important disposar d'un embolcall que redueixi les pèrdues de calor però també d'unes temperatures de climatització raonables.

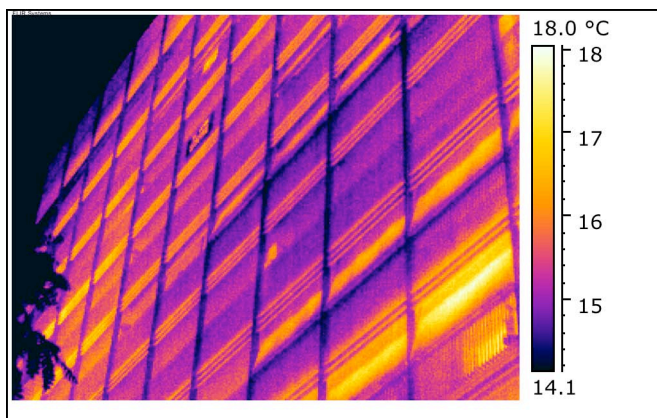
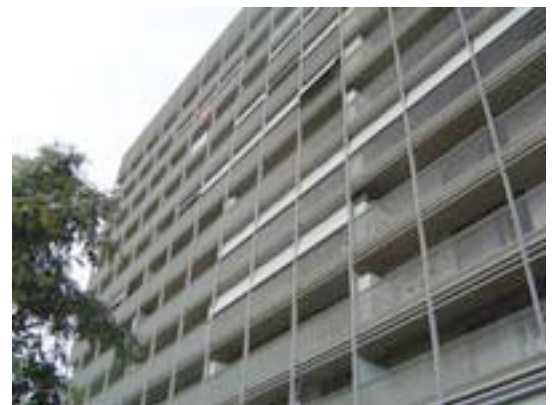
### 12. Habitatge plurifamiliar.

*Edifici 12. Hospitalet de Llobregat. Per les seves característiques arquitectòniques, no seria fàcil analitzar l'eficiència energètica d'aquest edifici mitjançant la termografia.*

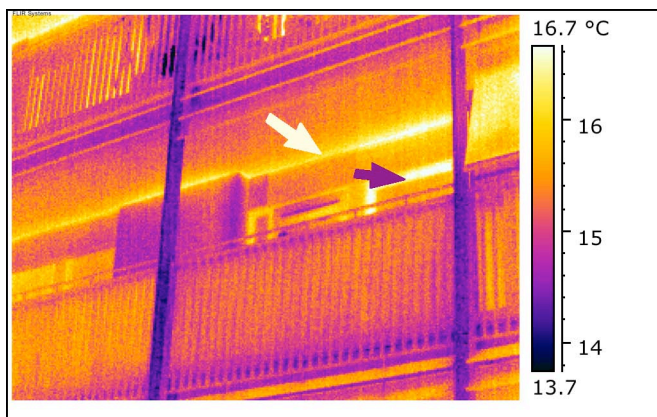
*Edifici 12. Hospitalet de Llobregat. En aquest detall, podem veure com podrien els marcs de les finestres podrien actuar com a ponts tèrmics (fletxa lila). També és possible que hi hagués unes certes infiltracions o pèrdues a través de les insercions de l'estructura dels balcons i el parament vertical (fletxa blanca).*

Es tracta d'un edifici de difícil anàlisi termogràfic, ja que l'estructura pròpiament dita, en contacte amb l'interior dels habitatges, roman amagada per l'estructura de balcons i alers amb recobriments metàl·lics. S'observen alguns possible punts a millorar tot i que en principi no parlarien d'anomalies crítiques.

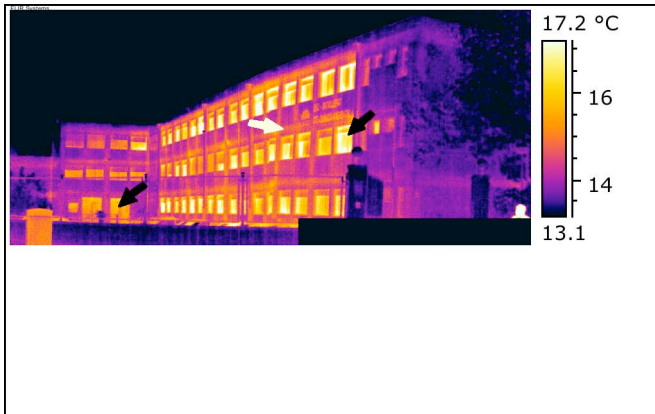
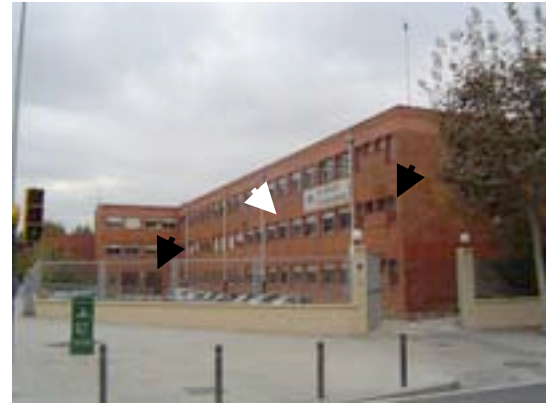
### 13. Institut Mercè Rodoreda.

*Edifici 13. Hospitalet de Llobregat. A la termografia s'aprecien les diferències tèrmiques més habituals, com els elements estructurals (fletxa blanca) i les pèrdues de calor a través de finestres i altres obertures (fletxes negres).*

No hi ha anomalies crítiques però sí es detecten qüestions habituals a la construcció convencional. En una hipotètica rehabilitació es podrien millorar aquests aspectes.

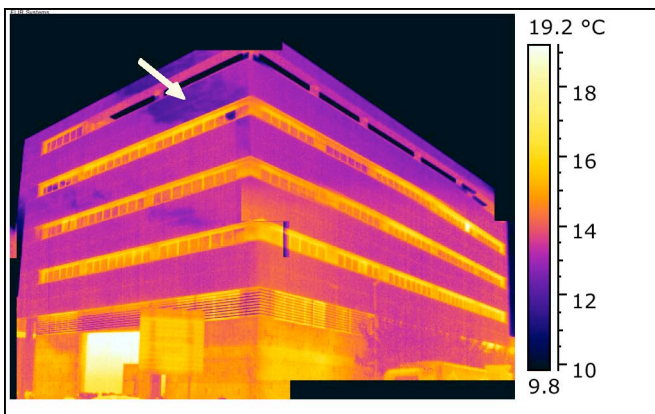
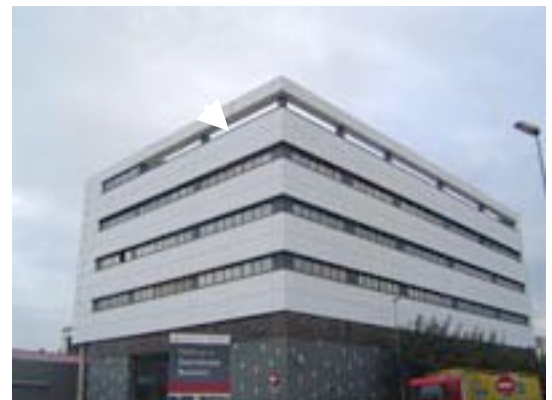
### 14. Edifici municipal d'oficines del C/ Cobalt.

*Edifici 14. Hospitalet de Llobregat. Observem diferències tèrmiques importants entre els diferents materials de l'edifici, i alguns d'ells mostren unes irregularitats peculiars.*

En aquest cas el material de revestiment blanc seria un material amb una elevada reflectivitat a l'infraroig, de manera que hi estem veient reflectides objectes i temperatures de l'entorn com ara els núvols (fletxa blanca). D'aquesta manera, amb aquest angle no podríem avaluar la seva temperatura real. En canvi, els

materials de la primera planta mostrarien una temperatura propera a la real. Amb més informació i un estudi més a fons es podria avaluar de manera més acurada el comportament tèrmic de l'edifici.

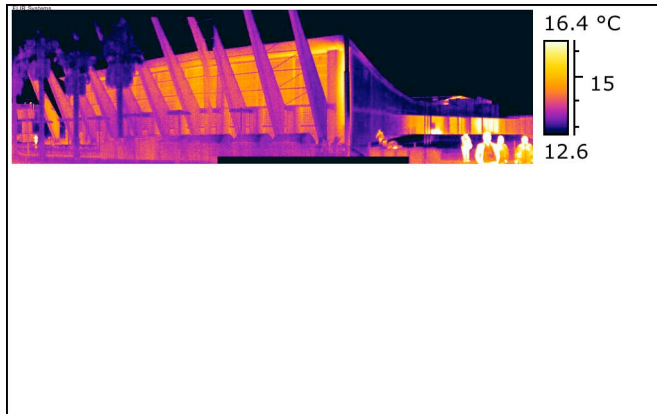
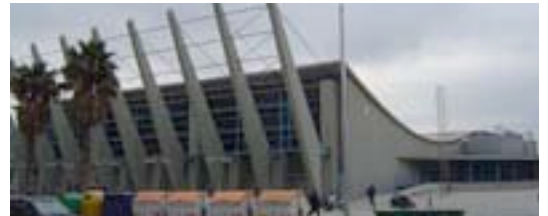
## 15. Poliesportiu Sergio Manzano.

*Edifici 15. Hospitalet de Llobregat. No s'aprecien qüestions tèrmiques destacables, a banda de les habituals pèrdues tèrmiques dels vidres.*

S'hi poden fer extensibles els comentaris realitzats al Poliesportiu del Centre (edifici 4), pel que fa a les condicions de climatització i les necessitats d'una estructura amb un bon comportament tèrmic.
